dott. ing. Alessandro Chini
Via Assarotti 42/3
16122 Genova
ingchini@libero.it

Oggetto : Relazione sui danni alle banchine portuali

Genova, 11/11/2023

LA STABILIZZAZIONE DEL PIEDE DELLE BANCHINE NEI TRATTI ATTUALMENTE IN SITUAZIONE A RISCHIO

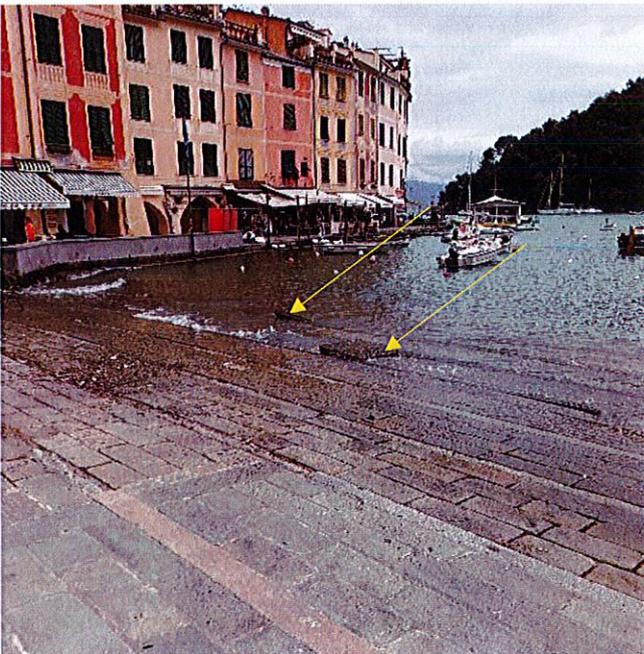
Scivolo in zona Piazzetta (alcuni elementi in calcestruzzo sono stati divelti dalle onde che hanno invaso l'intera piazzetta

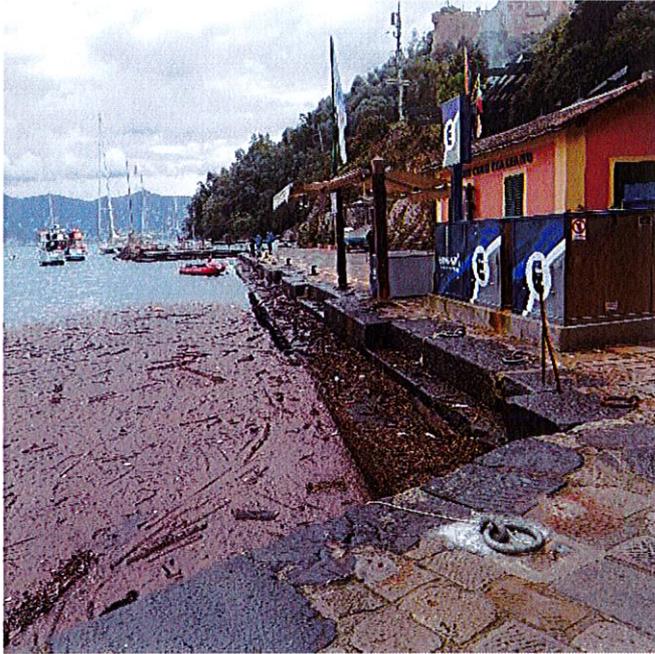
I detriti invadono ancora il bacino portuale

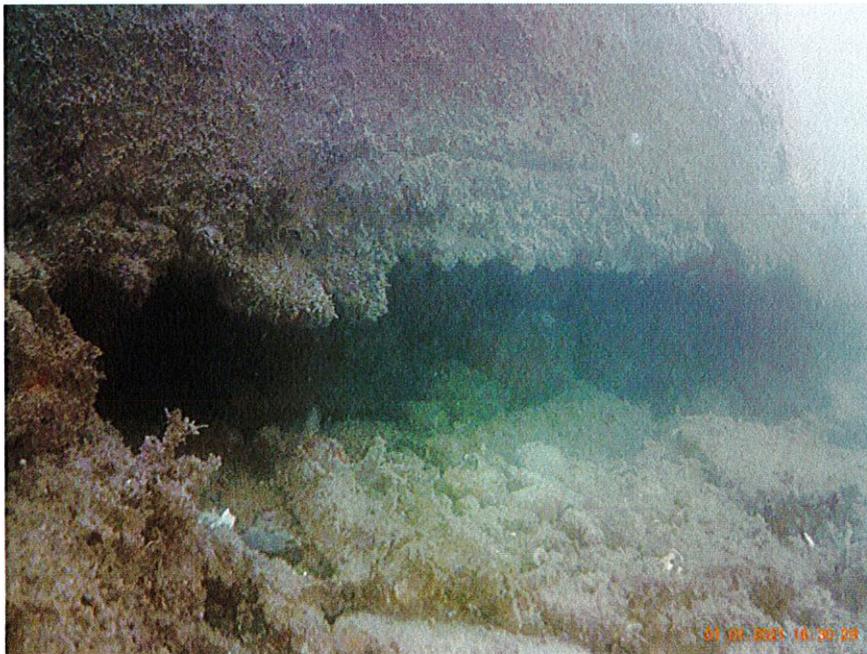
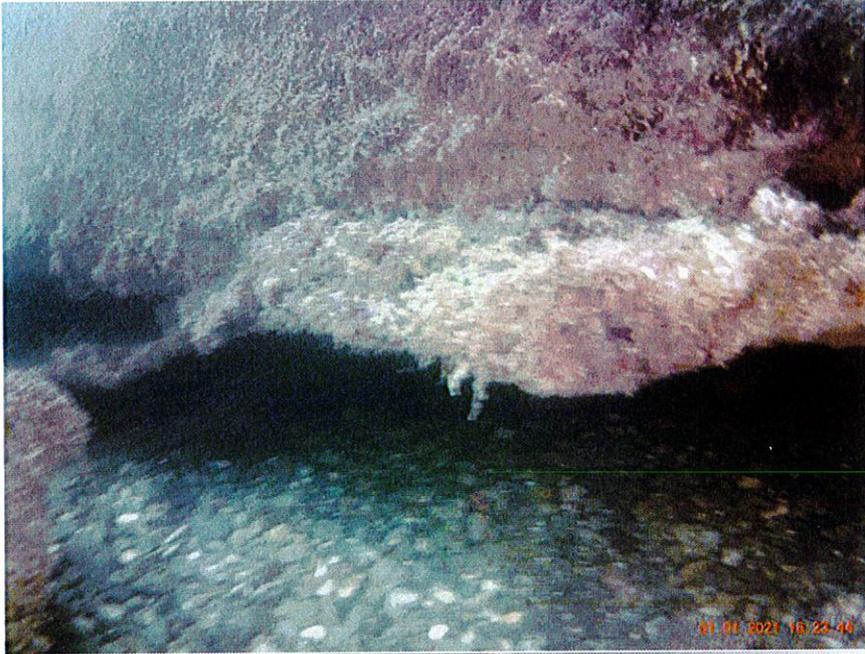
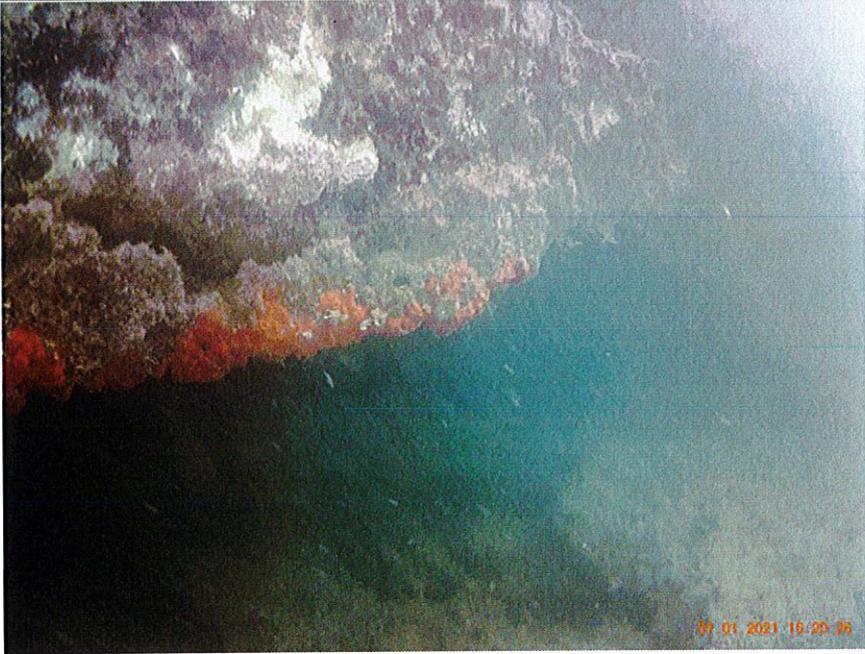
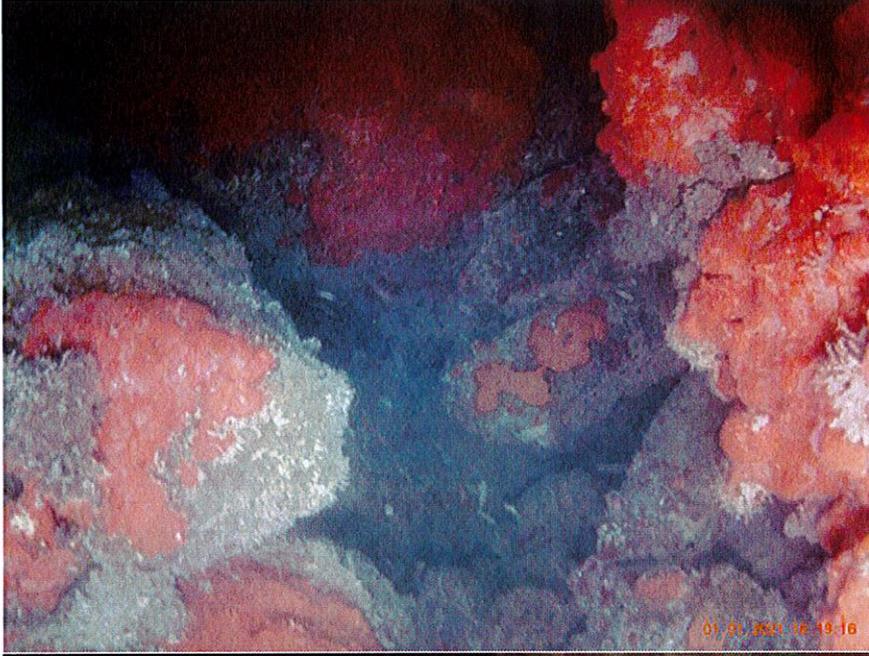
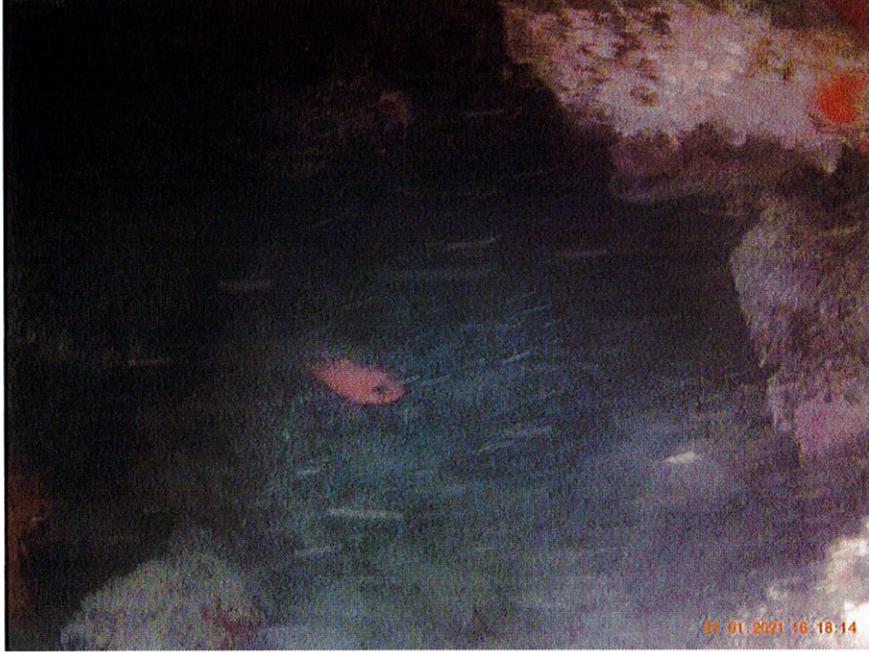
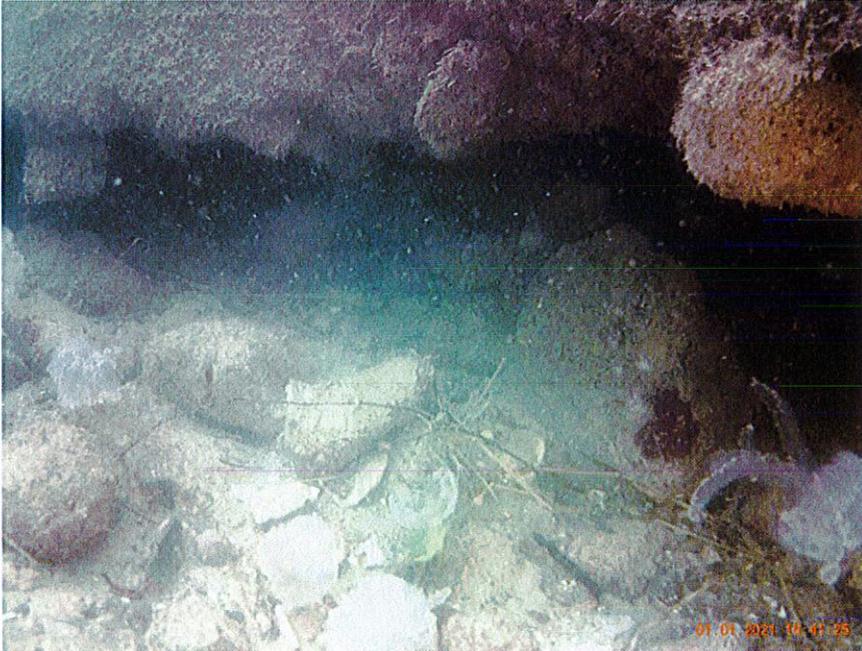
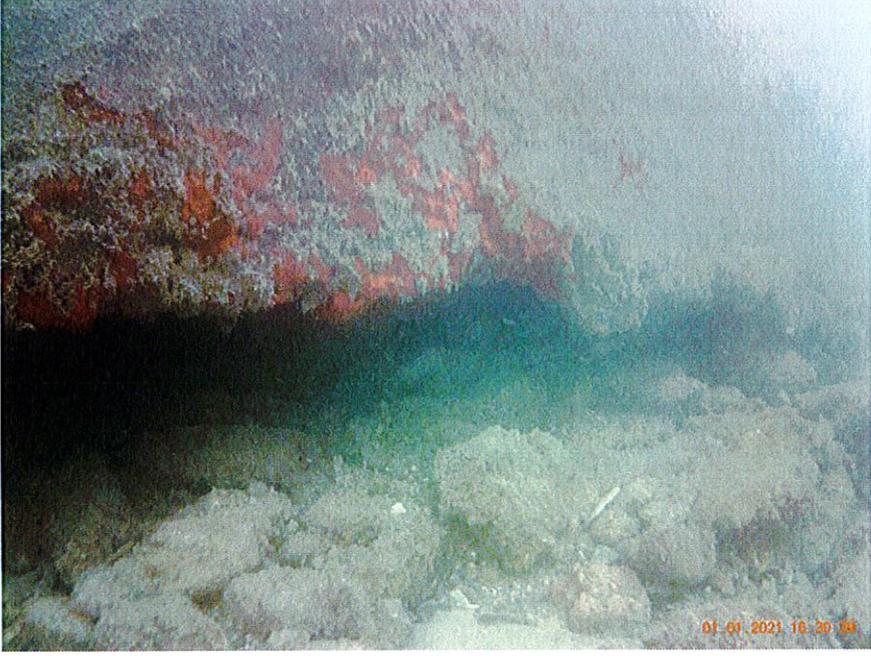
E' risultato che la situazione rispetto al 2019 si è di molto aggravata e che lunghi tratti di banchina sono precariamente sospesi rispetto al fondale marino.

Alcune foto del 09/11/2023 della parte immersa delle banchine

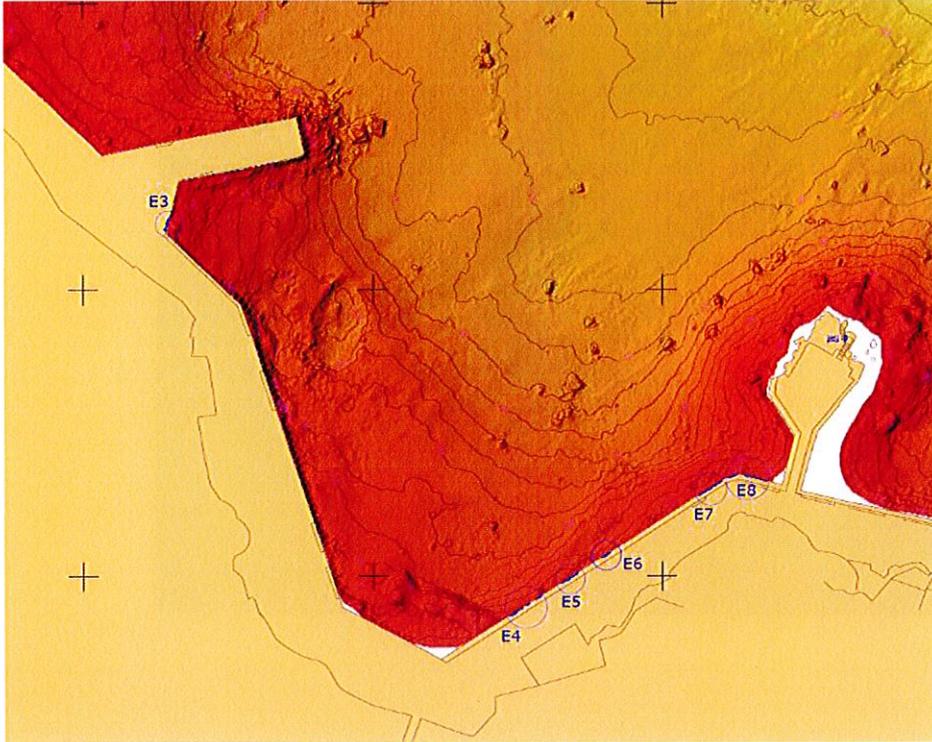
Punti critici primo tratto

Nel corso della mareggiata dell'ottobre 2018 si è osservato un inconsueto innalzamento del livello del mare fino alla quota del piano delle banchine (circa + 1 m), in queste condizioni l'onda di risacca ha arrecato danni alle strutture posate in banchina ma ha anche modificato in alcuni tratti la situazione sul fondale. Una ispezione ha consentito di accertare la presenza di tratti in cui i massi di banchina presentano delle escavazioni alla base e ciò li pone a rischio di crollo.

La soluzione al problema è stata individuata nel riempimento delle cavità con iniezioni di calcestruzzo e nella formazione di un cordolo alla base che non interesserà soltanto i singoli punti critici (individuati con le lettere da E1 a E8 sullo stralcio del rilievo eseguito nel gennaio 2019) ma per uniformità a due interi tratti di banchina. Il cordolo sarà ancorato al fondale mediante aste in acciaio Ø 30 di lunghezza da determinare con precisione a seguito di sondaggi per carotaggio. Dette aste (si tratta in pratica di tondini ad aderenza migliorata) dovranno innestarsi nella roccia che è presente sotto un primo strato di pietrame. Il cordolo avrà la funzione di proteggere il piede delle banchine dal rischio di scalzamento ad opera di futuri eventi calamitosi.

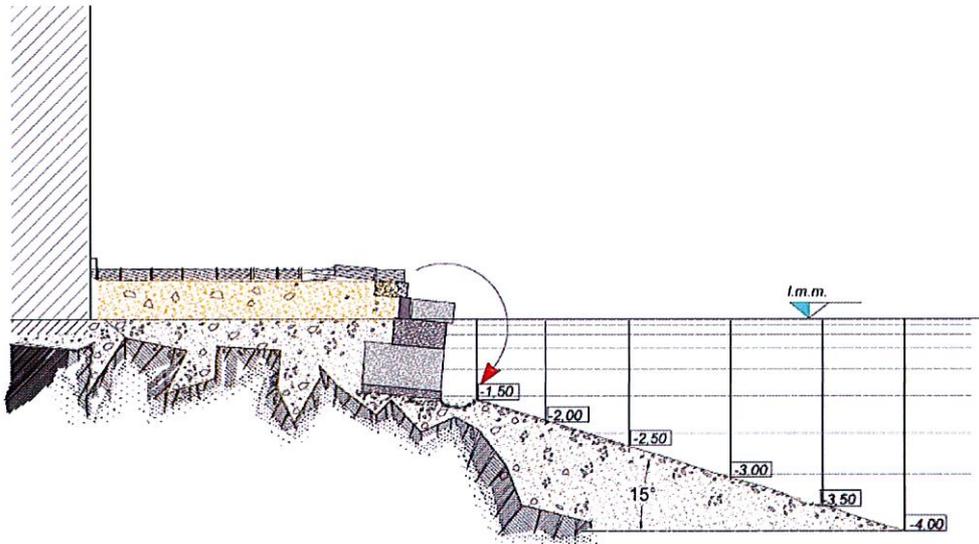
Sezione tipo con evidenziata l'evoluzione del fenomeno di scaldamento al piede delle banchine
