dott. ing. Alessandro Chini
Via Assarotti 42/3
16122 Genova
ingchini@libero.it

Oggetto : Relazione sui danni alle banchine portuali

Genova, 11/11/2023

LA STABILIZZAZIONE DEL PIEDE DELLE BANCHINE NEI TRATTI ATTUALMENTE IN SITUAZIONE A RISCHIO

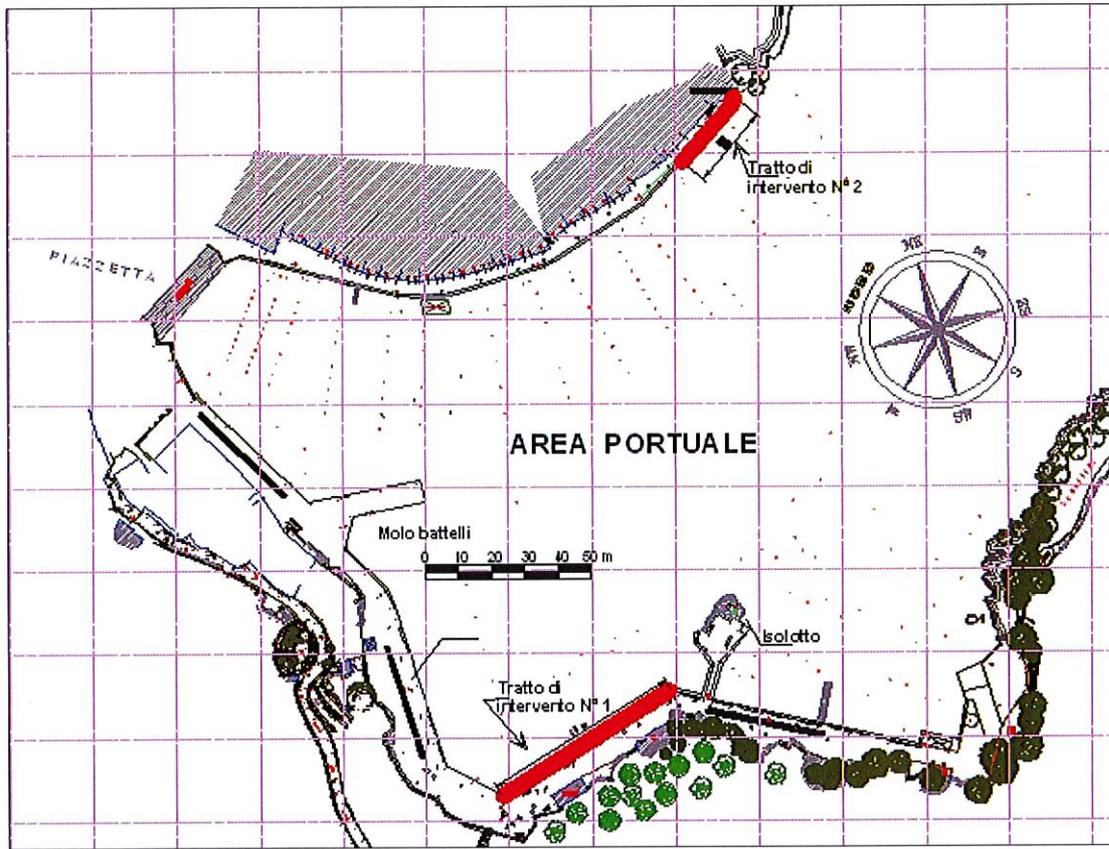
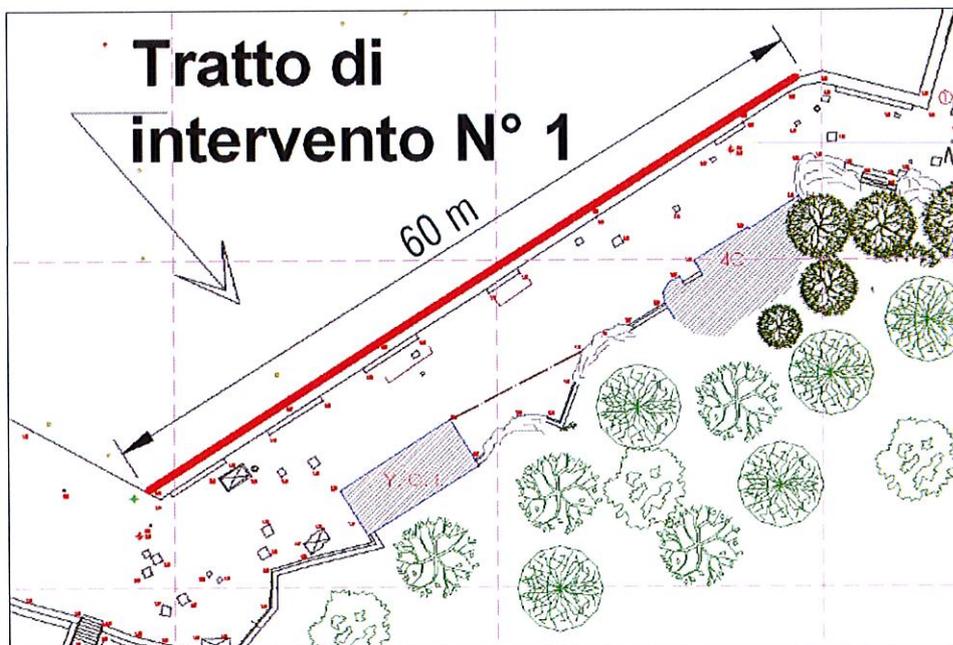
Punti critici primo tratto

Nel corso della mareggiata dell'ottobre 2018 si è osservato un inconsueto innalzamento del livello del mare fino alla quota del piano delle banchine (circa + 1 m), in queste condizioni l'onda di risacca ha arrecato danni alle strutture posate in banchina ma ha anche modificato in alcuni tratti la situazione sul fondale. Una ispezione ha consentito di accertare la presenza di tratti in cui i massi di banchina presentano delle escavazioni alla base e ciò li pone a rischio di crollo.

La soluzione al problema è stata individuata nel riempimento delle cavità con iniezioni di calcestruzzo e nella formazione di un cordolo alla base che non interesserà soltanto i singoli punti critici (individuati con le lettere da E1 a E8 sullo stralcio del rilievo eseguito nel gennaio 2019) ma per uniformità a due interi tratti di banchina. Il cordolo sarà ancorato al fondale mediante aste in acciaio Ø 30 di lunghezza da determinare con precisione a seguito di sondaggi per carotaggio. Dette aste (si tratta in pratica di tondini ad aderenza migliorata) dovranno innestarsi nella roccia che è presente sotto un primo strato di pietrame. Il cordolo avrà la funzione di proteggere il piede delle banchine dal rischio di scalzamento ad opera di futuri eventi calamitosi.
